REPORTE DE LA OBRA

REPORTE FOTOGRAFICO

INSTALACIÓN DE ESTRUCTURA METÁLICA PARA LLENADO EN PIPAS POZO NO. 3

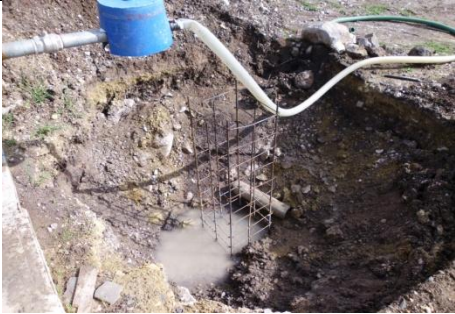
POR MOTIVO DEL ESTADO DEL TIEMPO SE VOLVIÓ A RETOMAR LA OBRA DEL POZO NUMERO TRES AL IR A EL LUGAR NOS ENCONTRAMOS CON QUE LA EXCAVACIÓN SE AVÍA DERRUMBADO POR LO CUAL SE PROCEDIÓ A REMOVER EL MATERIAL ARCILLOSO.
JUEVES 21 DE JULIO

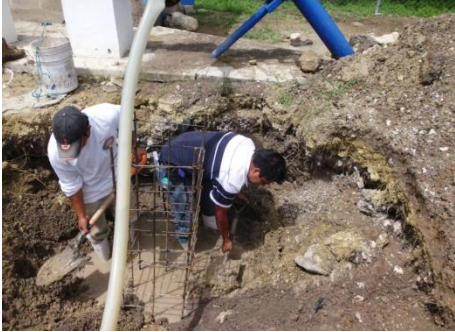
EN ESTA FOTOGRAFÍA SE MUESTRA EL TRABAJO REQUERIDO PARA REMOVER EL MATERIAL ARCILLOSO CON UN VOLUMEN APROXIMADO DE 2.2 M3 A PALA Y BOTES DE 19 LIT.
JUEVES 21 DE JULIO

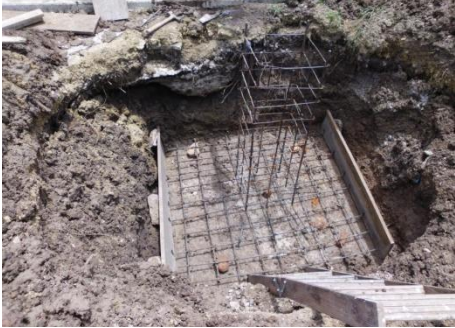
UNA VEZ REMOVIDO EL MATERIAL ARCILLOSO (LODO) SE PROCEDIÓ A LA COLOCACIÓN Y CIMBRADO DE ÉL DADO ESTRUCTURAL.
JUEVES 21 DE JULIO

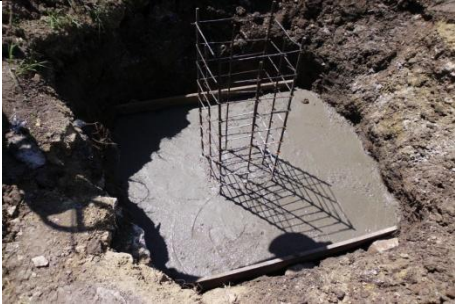
DESPUÉS DE REMOVER EL MATERIAL ARCILLOSO EN EL ARA DE CONSTRUCCIÓN Y DE COLOCACIÓN Y CIMBRADO DE ESTRUCTURA SE PROCEDIÓ A LA COLOCACIÓN DE CONCRETO CON UNA RESISTENCIA DE $F'C=200$ KG/CM2

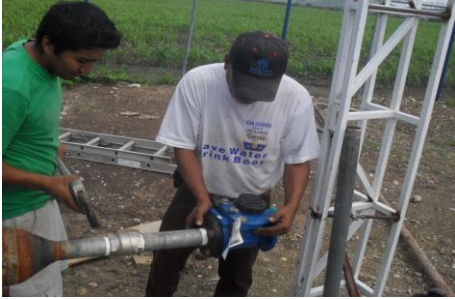
SE DESCONECTA EL MEDIDOR PARA RECORTAR EL TUBO DE FIERRO GALVANIZADO PARA TENER LAS DIMENSIONES DE LONGITUD ADECUADAS PARA LA INSTALACIÓN DE LA TUBERÍA.
SAVADO 27 DE AGOSTO.

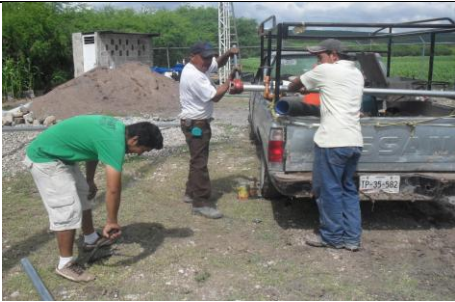
DESPUÉS DE DESCONECTAR EL MEDIDOR SE PREPARA LA TUBERÍA PARA SU COLOCACIÓN.
SAVADO 27 DE AGOSTO.

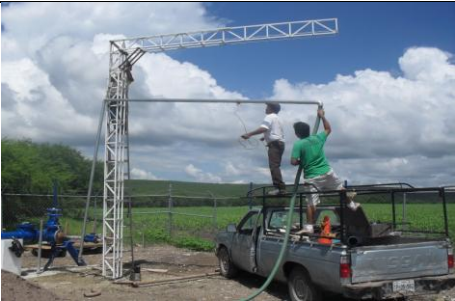
UNA VEZ PREPARADA LA TUBERÍA SE PROCEDE A SU INSTALACIÓN
SAVADO 27 DE AGOSTO.

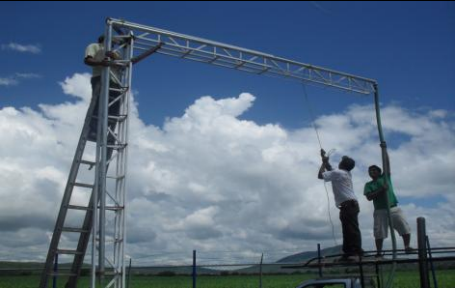
YA QUE SE COLOCO EN SU LUGAR LA TUBERÍA SE FIJA CON ABRAZADERAS PARA Q ESTE LISTA LA TOBERA PARA SER SOLDADA A LA ESTRUCTURA.

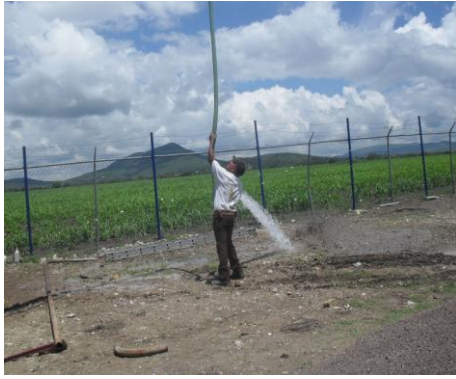
SAVADO 27 DE AGOSTO	 	UNA VEZ FIJADO SE PROCEDE A SER SOLDADO Y DE ESTA MANERA QUEDA PERFECTAMENTE FIJO Y SIN MOVIMIENTO QUE PUEDE PERJUDICAR A LA ESTRUCTURA POR EL MOVIMIENTO DEBIDO A LA PRESIÓN QUE EJERCE EL MISMO.
SAVADO 27 DE AGOSTO	 	SE TERMINA EL TRABAJO DE INSTALACIÓN EL CUAL QUEDO PERFECTAMENTE BIEN LISTO PARA PROBAR EL NUEVO SISTEMA DE LLENADO EN PIPAS.
SAVADO 27 DE AGOSTO	 	UNA VEZ TERMINADO SE PRUEBA Y COMO SE MUESTRA EN LA FOTOGRAFÍA FUNCIONO TAL Y COMO SE QUERÍA PARA SATISFACER LAS NECESIDADES DE LOS USUARIOS DEL OOAPSR.
